橋梁長寿命化対策開発製品 アルミ合金製 常設作業パネル

- ◎パネル断面がマルチセル構造のためフラットで高剛性を特徴とする常設型の点検足場です。
- ◎パネルは軽量で施工性もよく、既設橋への負担も最小限となります。
- ◎パネルは気密性を確保して設置可能で、腐食因子から主構造を遮蔽します。
- ◎パネル材料のアルミ合金は、景観材料の桁カバーとして数多くの実績があります。

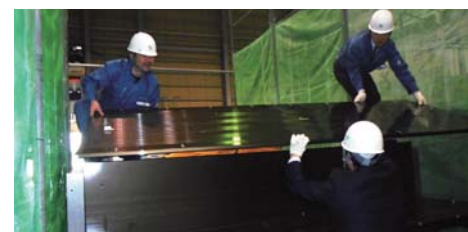
■常設作業パネルの施工状況

パネル自体軽量であるため、人力による施工が可能

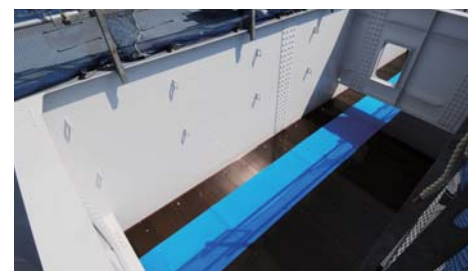
施工直後でも突起が少なく、フラットな仕上がり

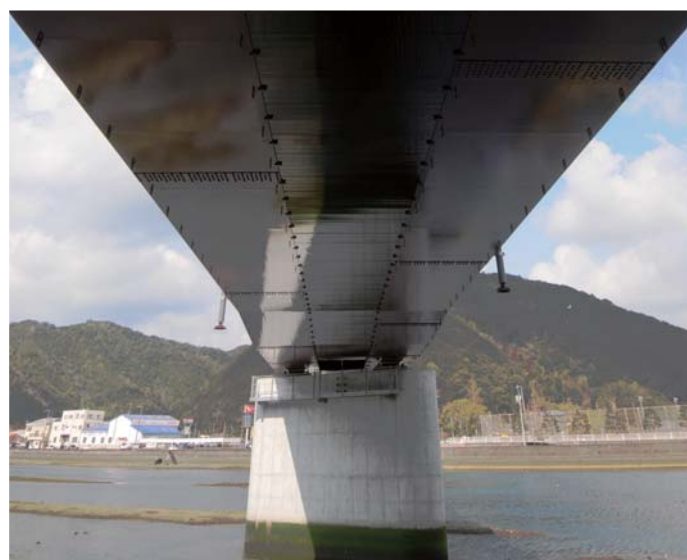
■箱桁への適用例

常設作業パネル

宇和島道路岩松川橋：国土交通省四国地方整備局大洲河川国道事務所（愛媛県）

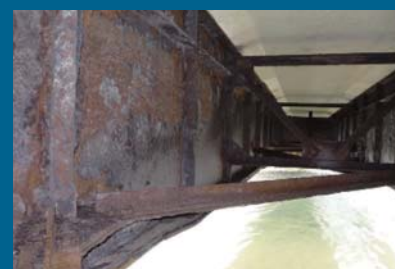
未点検の橋梁桁間では、環境により腐食が進行している場合があります。
